## Detnov 150 reeks

### Auto adressering stopt plots

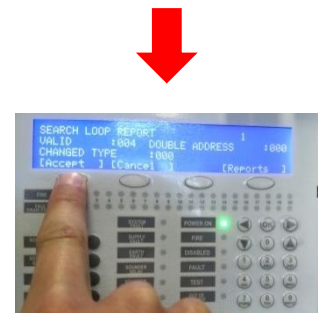
13. Adresseer nu de detectoren **zonder kortsluitisolatoren handmatig**.
14. Ga in de centrale in het installateurs menu (standaardcode 2222).
15. Ga nu terug naar de menu optie "Loop" -> "Autosearch".
16. Kies de lus die je wenst in te lezen.
17. Druk op "Accept".
18. Lees nu de centrale binnen op de software.
